**Mise à l'épreuve de barrages
et d'arrêts-barrages**

**RAPPORT SUR LA MISE A L'ÉPREUVE
PAR LA VERSUCHSGRUBENGESELLSCHAFT MBH, DORTMUND,
DANS LES ANNÉES 1964 ET 1965, DE BARRAGES ET ARRÊTS-BARRAGES
SOU MIS A DES EXPLOSIONS DE GRISOU ET DE POUSSIÈRE DE CHARBON
DANS DES MINES ABANDONNÉES**

par le D^r-Ing. Steffenhagen et le D^r-Ing. Meerbach

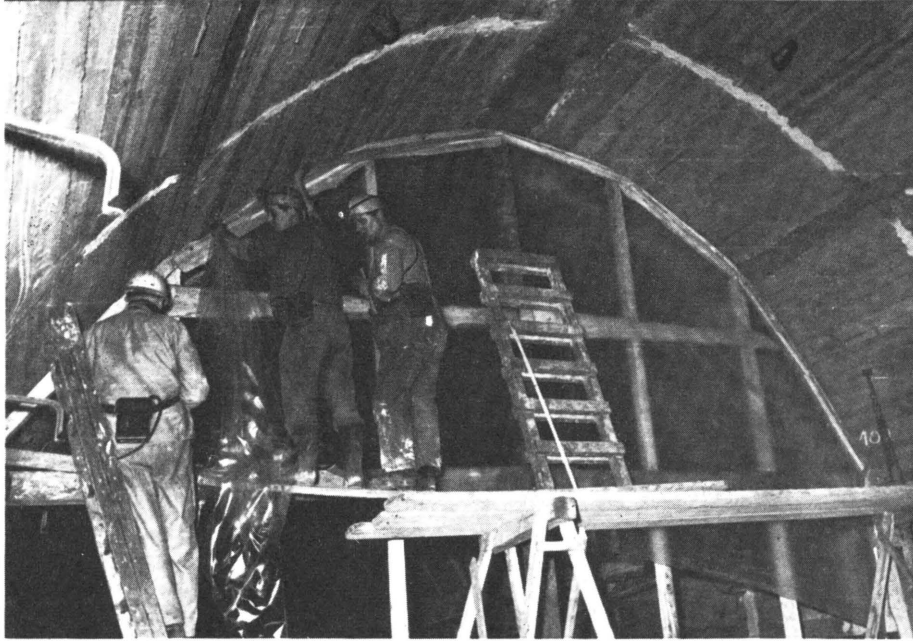
Fig. 3 : Travaux sur l'écran de la chambre à grisou

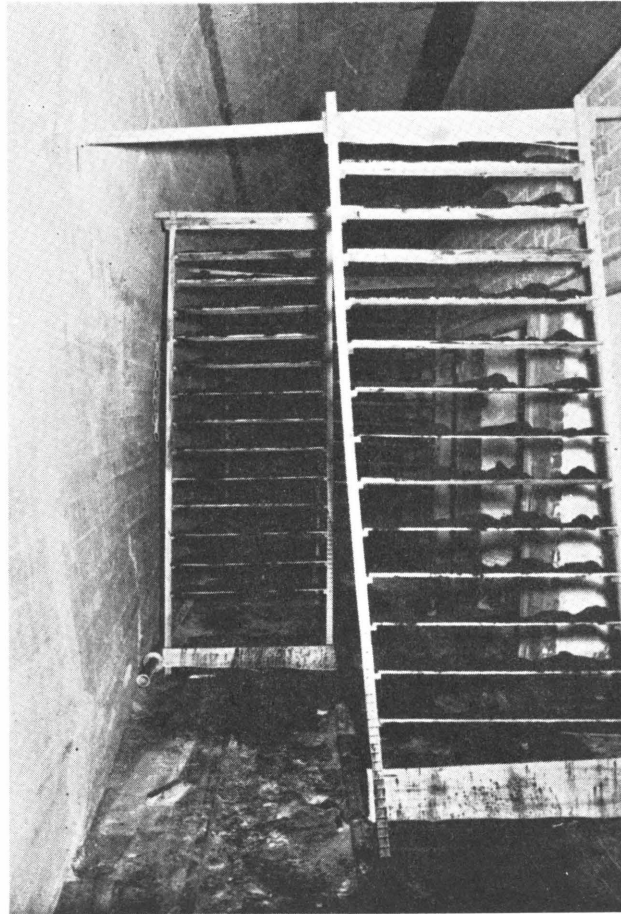
Fig. 19 : Claies à poussières de charbon dans la salle des transformateurs

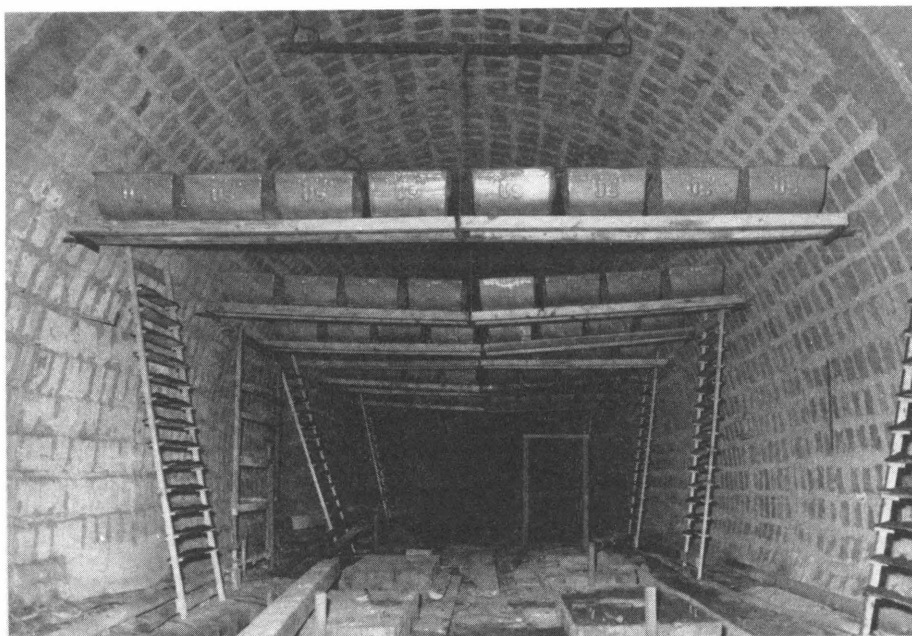
Fig. 20 : Arrêt-barrage à eau et claies à poussières de charbon
