# **RECUEIL DE RECHERCHE CHARBON**

**Mecanisation du creusement au rocher  
Machine de creusement de galleries SVM 40**

**Mecanisation du creusement au rocher  
Machine de creusement de galeries SVM 40**

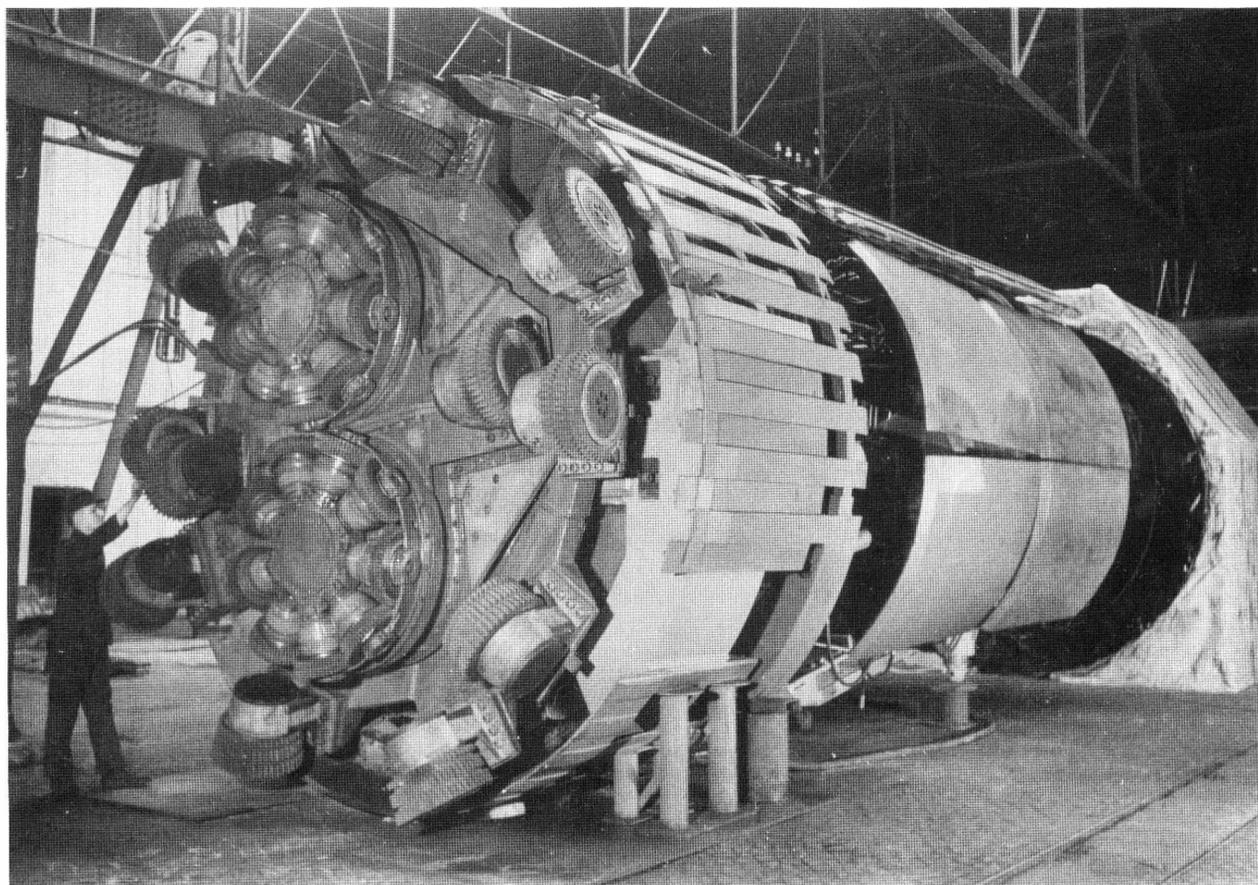
Figure 1

Vue d'ensemble de la SVM 40 avec modèle de galerie au siège de la société Bade.

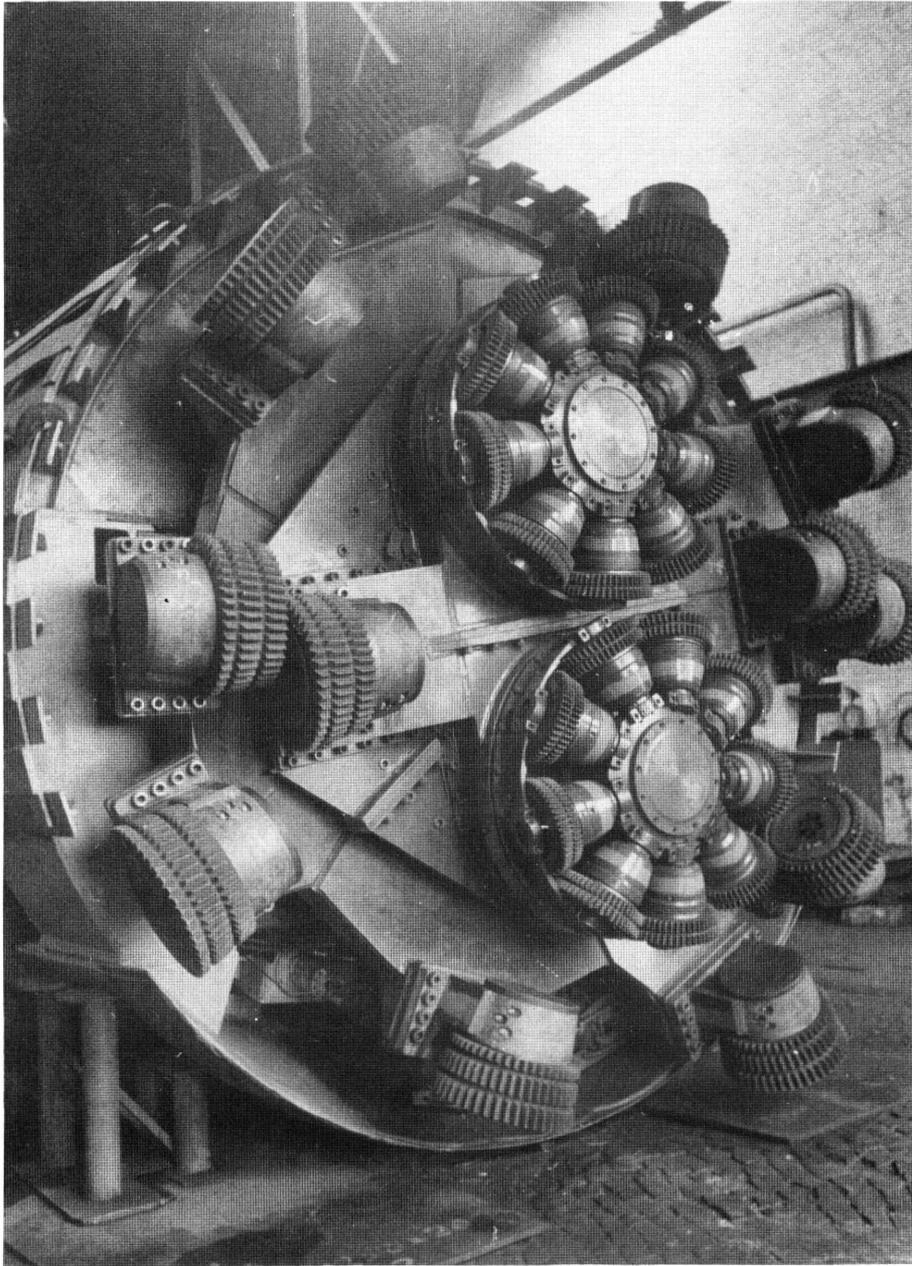
Figure 2

Tête de foration de la SVM 40.

L'avancement, alors atteint de quelques mètres, fut encore réalisé avec l'équipement initial des outils de foration (voir figure 2). Il s'agissait

des trépan à galets à denture axiale serrée, prévus au moment de la conception de la machine, dont les 4 trépan extérieurs étaient continuellement recouverts de fin menu de foration. C'est pourquoi la suppression de cette cause de souillure continuait d'être la tâche la plus urgente, étant donné ses répercussions sur l'état général de la machine.

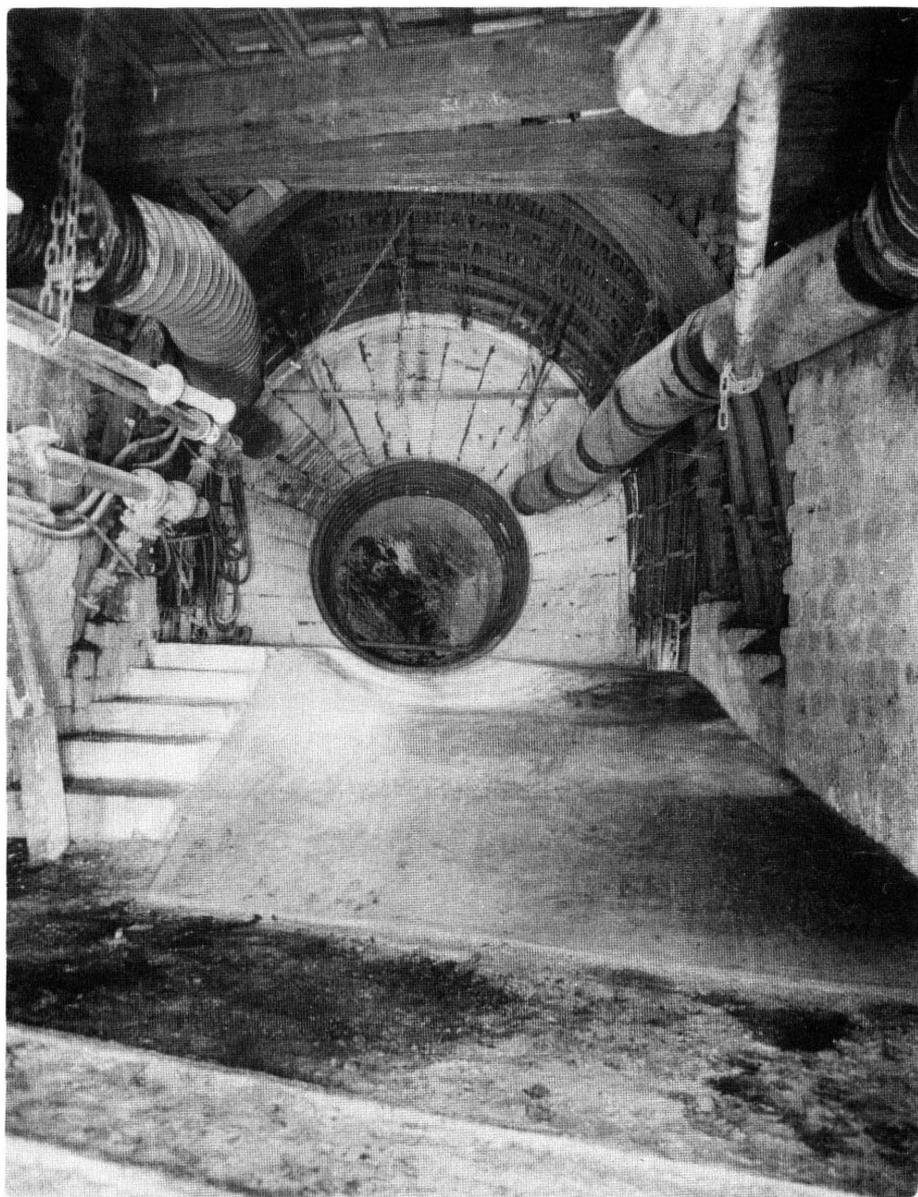
Figure 3

Salle de montage et piste de démarrage de la machine SVM 40 à la mine Prosper III.

Pour le montage et le démarrage de la SVM 40, on a prévu l'aménagement suivant : un atelier de montage de 12 m de longueur, 5,5 m de hauteur et 6,5 m de largeur au sol, ainsi qu'une piste de démarrage de 9 m de longueur et 4 m de diamètre. Dans la couronne de l'atelier de montage étaient installées quatre poutres transversales et une poutre longitudinale utilisées comme poutres auxiliaires de montage (fig. 3).

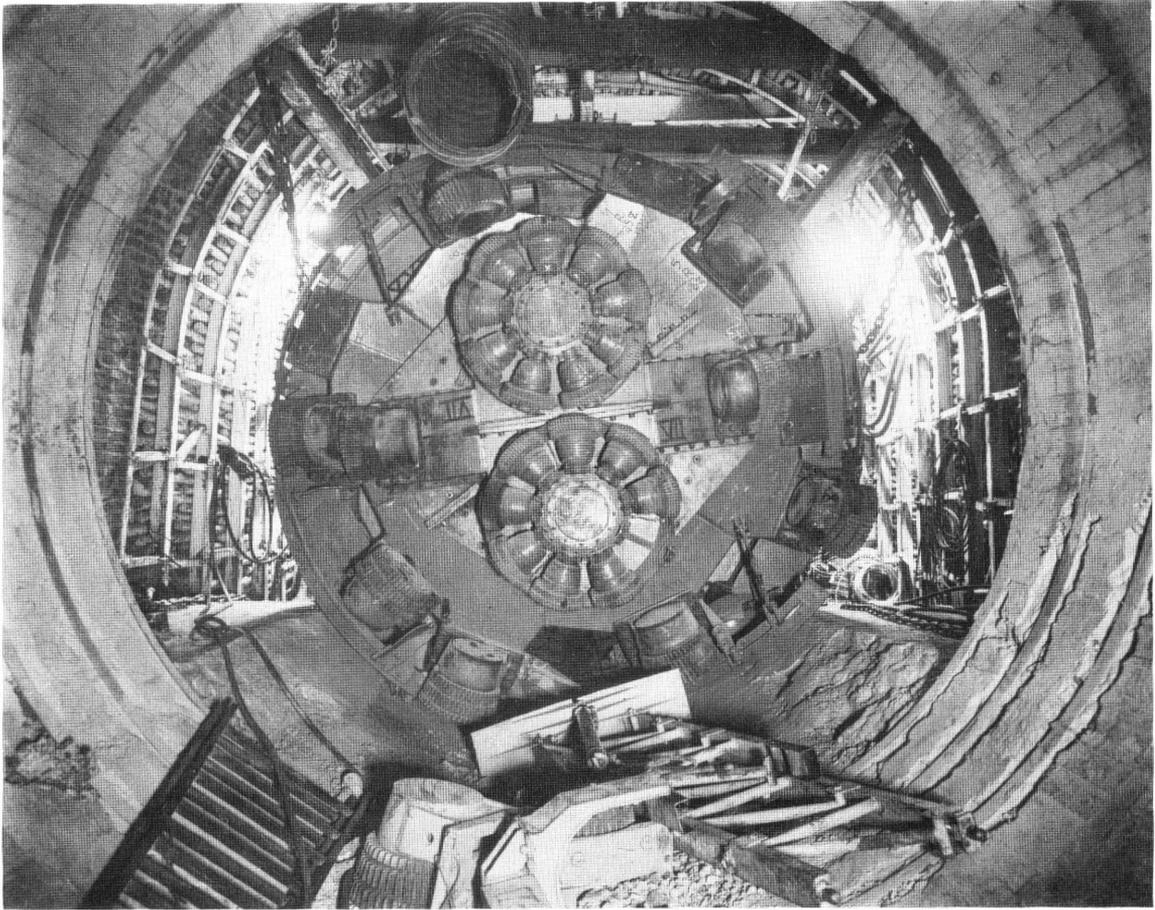
Figure 4

Montage au fond de la tête de foration de la SVM 40.

Le montage de la SVM 40 s'est effectué en six semaines environ. Le point d'exploitation fut ensuite installé en environ trois semaines et la machine soumise à un contrôle de fonctionnement (fig. 4). Les premiers défauts ont été mis en évidence dans le débrayage à couronne et dans les moteurs hydrauliques. Ces pièces ont été immédiatement remplacées. En outre, il a fallu transformer l'anneau d'écartement.

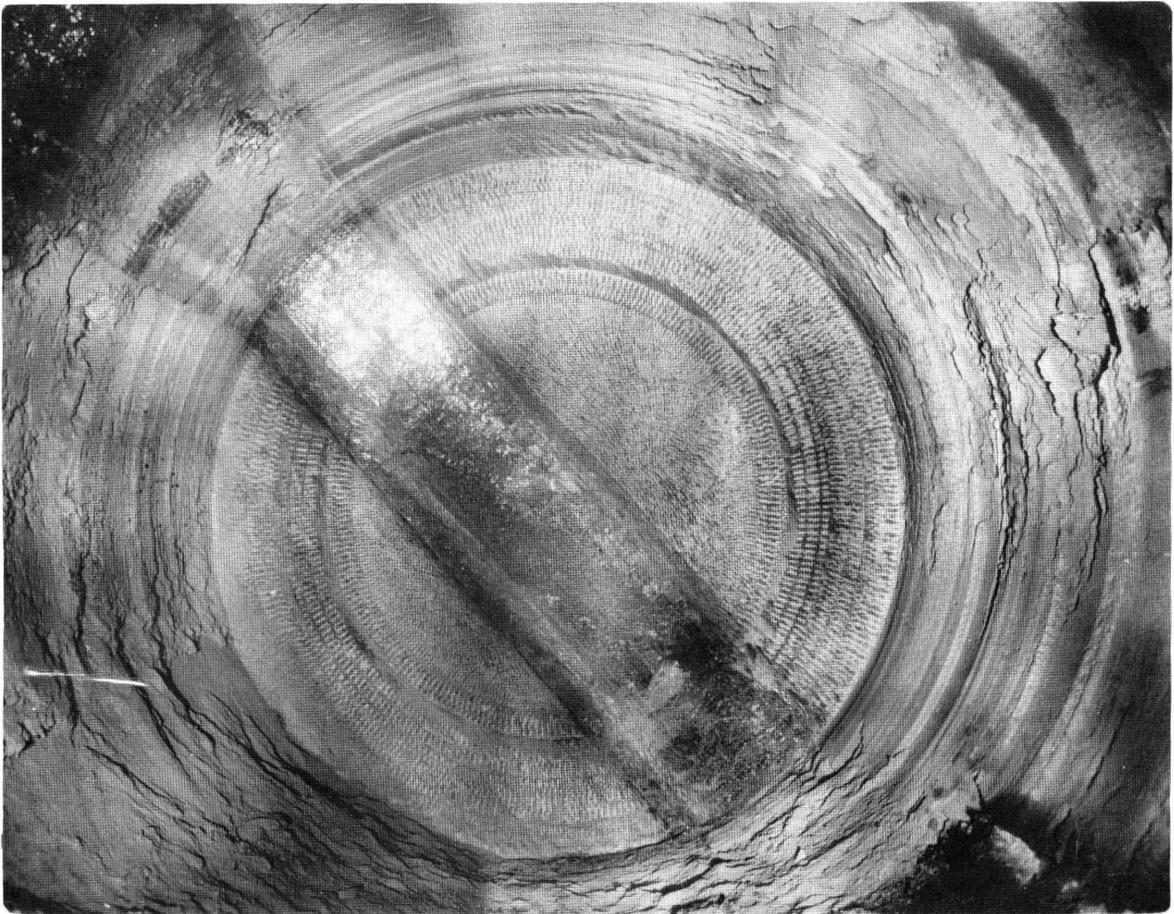
Figure 5

Paroi frontale forée à l'aide des trépan à galets de la SVM 40, à denture axiale.

Au cours des essais ultérieurs, on s'est heurté à une difficulté inconnue (fig. 5) : du menu de foration fin et très fin s'est accumulé au bas de la galerie et n'a pu être évacué d'une manière normale. Il en résulta l'obturation des entredents étroits (Annexe 2) des trépan à galets de la zone de coupe extérieure (n° 1, 2, 3, 4) par du menu de foration très fin, la formation d'une masse de forme cylindrique et l'impossibilité pour les trépan à galets de fonctionner normalement. Ainsi les résistances à l'avancement accusaient des différences entre les parties supérieure et inférieure de la couronne de foration, ce qui conduisit à des dommages fréquents et finalement à la déformation du porte-outils extérieur dans son ensemble. C'est pourquoi la puissance d'avancement de la SVM 40 a dû être ramenée jusqu'à 30 à 40 % de sa poussée maximum. Par la suite, cette difficulté a même eu pour effet l'arrêt des essais de foration, le porte-outils ayant dû être renforcé.

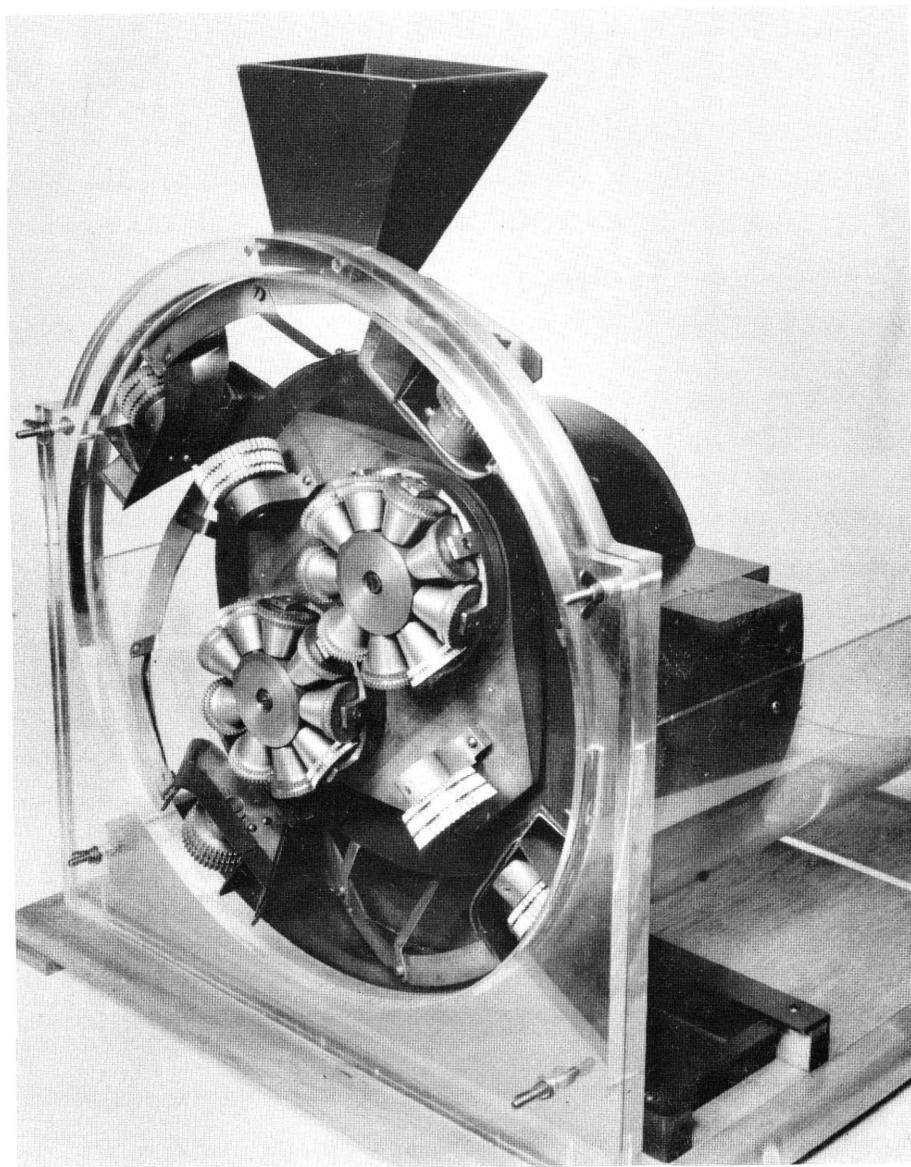
Figure 6

Modèle de la SVM 40 servant aux essais d'évacuation des produits de foration.

L'écoulement du menu de foration a été simulé et observé (fig. 6) sur un modèle à l'échelle 1 : 10 de la tête de foration de la SVM 40, modèle en état de fonctionner. Les essais sur modèle ont permis de constater que, parmi les différentes formes utilisées de tôles d'évacuation et de socs de chargement, le recouvrement aussi complet que possible des quatre trépan à galets extérieurs ainsi qu'une forme oblique et rallongée des socs de chargement offraient un maximum d'efficacité. Le résultat des essais sur modèle fut utilisé pour la construction de la SVM 40, où toutefois les revêtements, exécutés à l'image du modèle, n'ont pas fonctionné d'une manière aussi satisfaisante que sur ce dernier. Par la suite, on utilisa à nouveau les anciennes tôles d'évacuation ainsi que des socs de chargement modifiés.

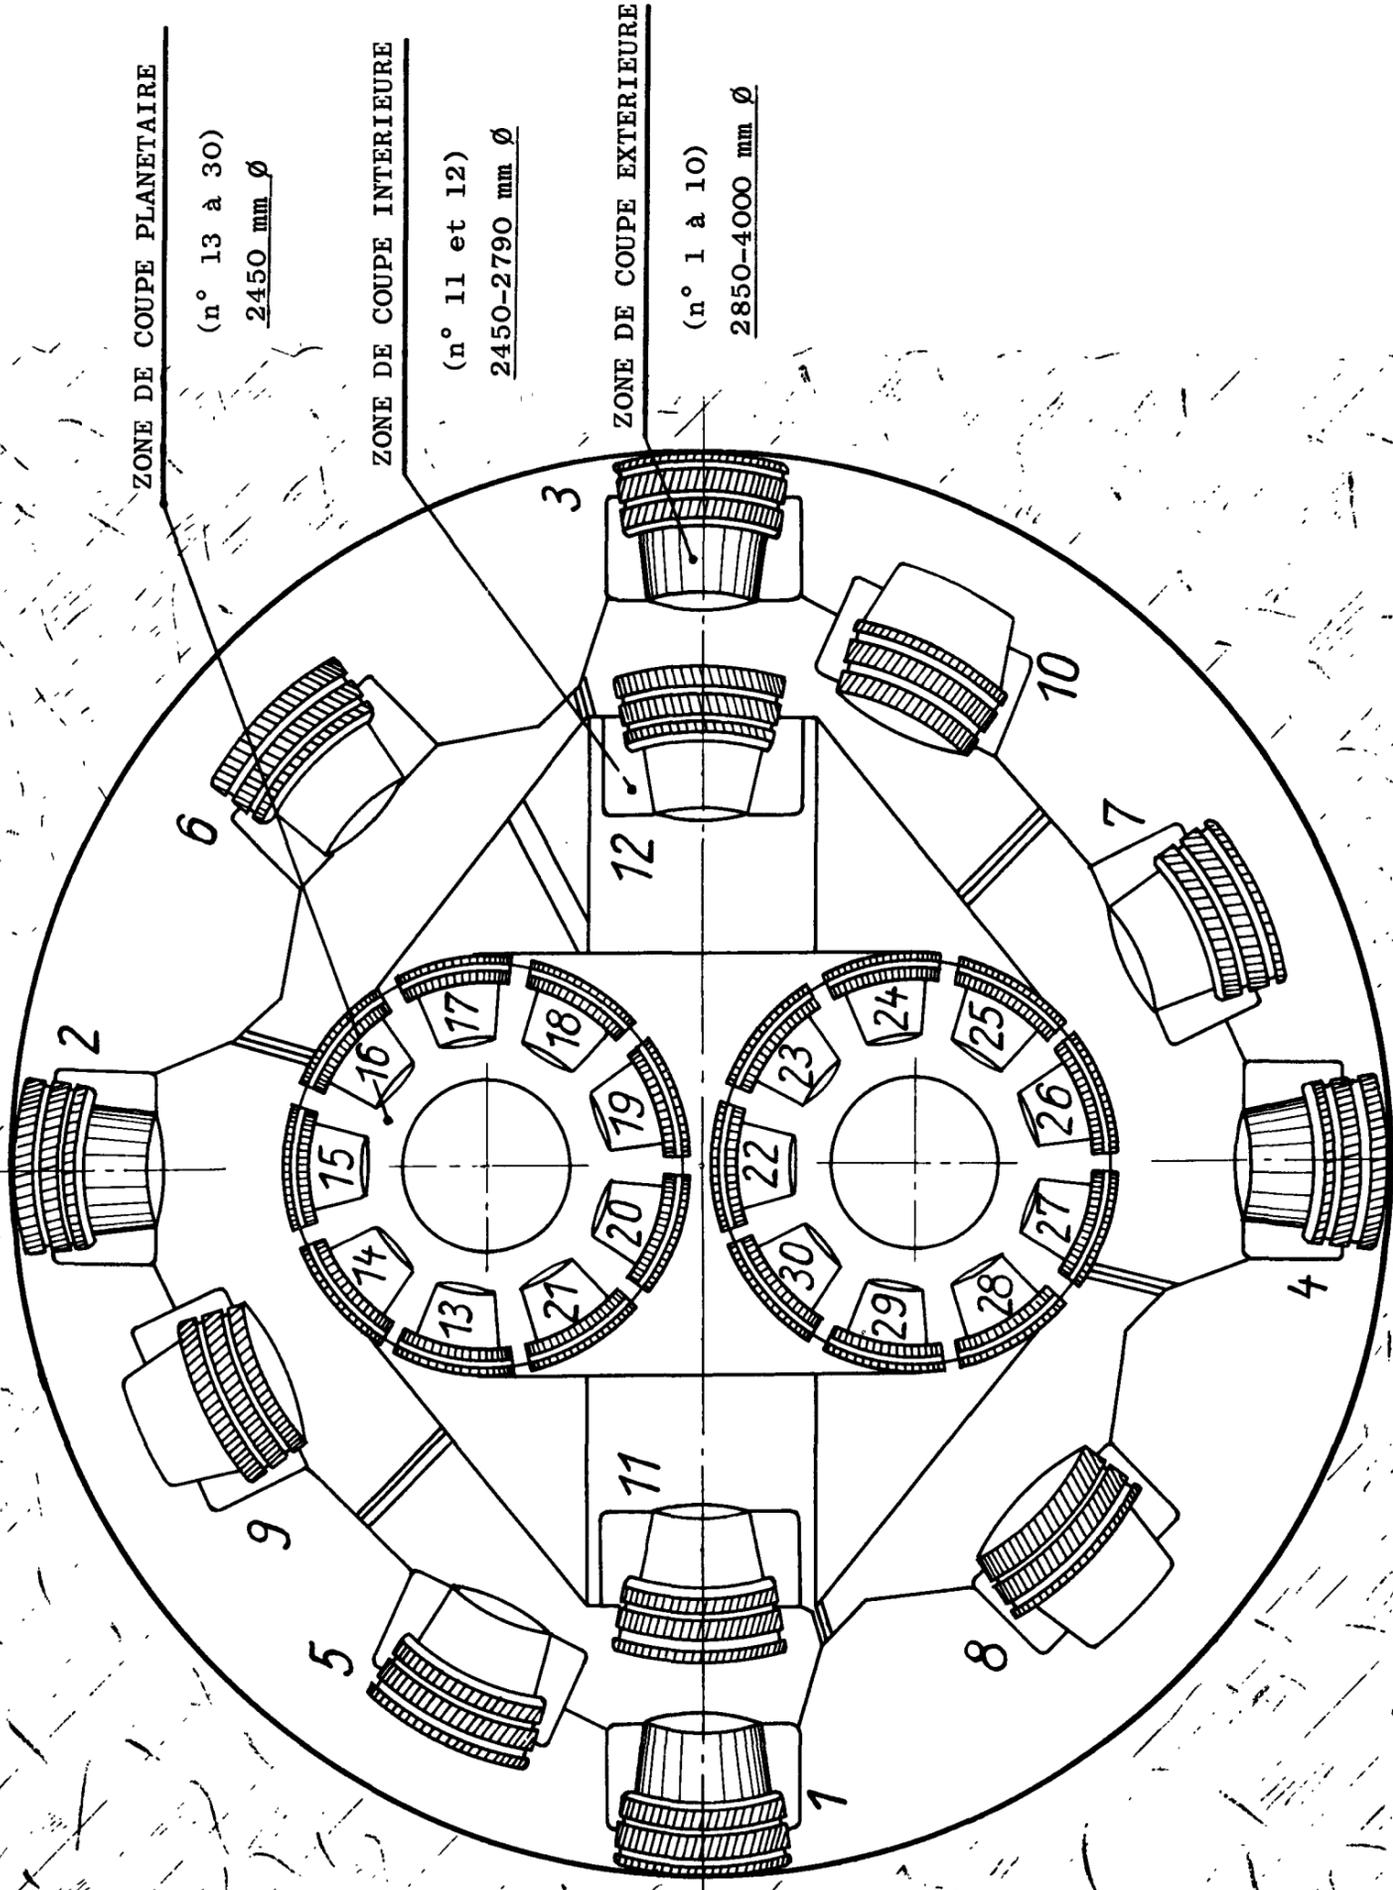
Disposition des trépan à galets sur la tête de foration de la machine SVM 40, modèle BADE;  
Première version avec trépan à galets à denture axiale

Les trépan à galets n° 5 à 12 (voir annexe 2) dans la zone de coupe moyenne ont été tous munis d'une denture axiale espacée, l'ancienne denture étroite ayant fourni trop de matériaux de petit calibre.

Les deux porte-outils de la zone épicycloïdale étaient équipés à l'origine de 9 trépan à galets chacun avec denture axiale étroite (n° 13 à 30 de l'annexe 2). Leurs trajets de coupe dans la paroi frontale montrant un degré de fragmentation beaucoup trop élevé, leur nombre a été ramené, au cours des premiers essais de foration, à 6, puis à 3 pour chaque zone. En outre, tous les trépan planétaires ont été munis d'une denture espacée.

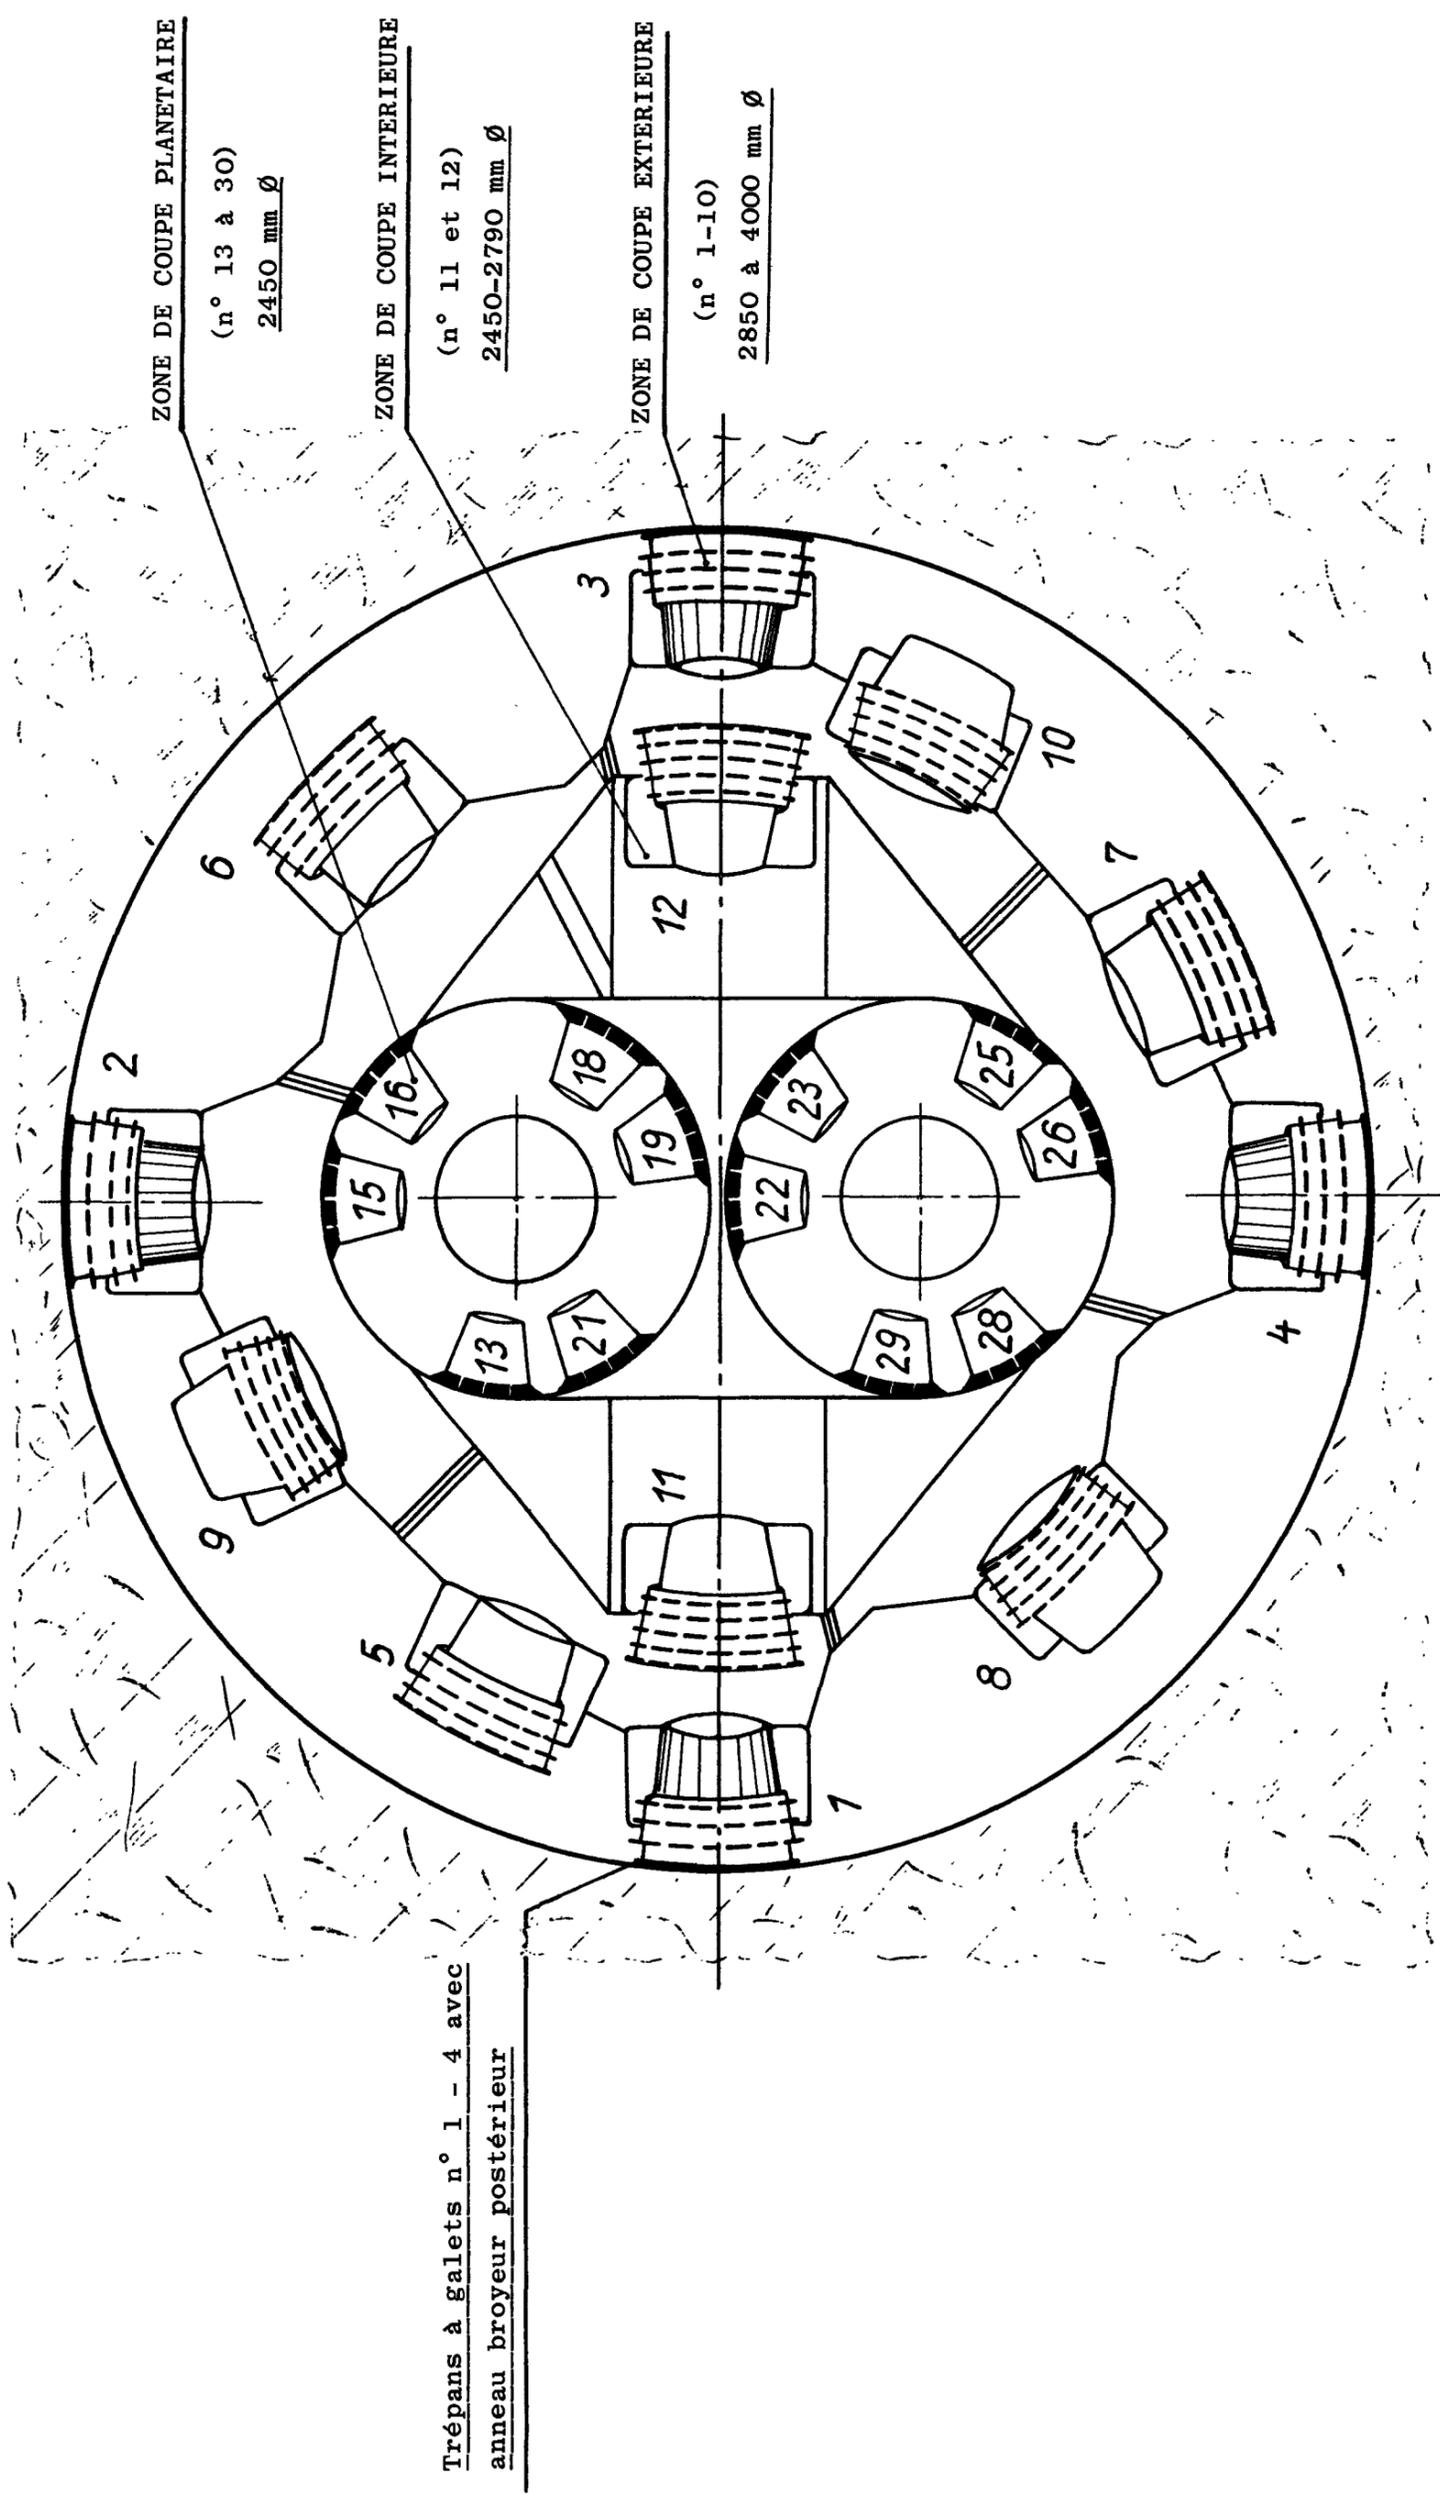
Disposition des trépan à galets sur la tête de foration de la machine SVM 40, modèle Bade;  
Dernière version comportant une denture annulaire complète

Le creusement du périmètre du cercle de foration se heurtant à des difficultés particulières, en raison, d'une part, de l'effet de coin particulièrement intense, d'autre part de l'obstruction fréquente des galets, les galets n° 1 à 4 ont été d'abord utilisés avec un anneau broyeur avancé et une denture axiale espacée. L'anneau broyeur était plus efficace, parce qu'il ne fallait plus attaquer avec un angle aigu dans la matière solide. Toutefois, la denture axiale des autres galets était encore insuffisante et fut remplacée au cours de la phase de mise au point suivante par une roue dentée.

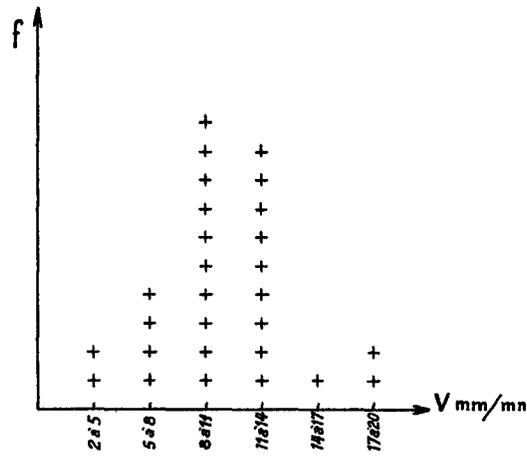
Figure 1. Diagramme de fréquence des V

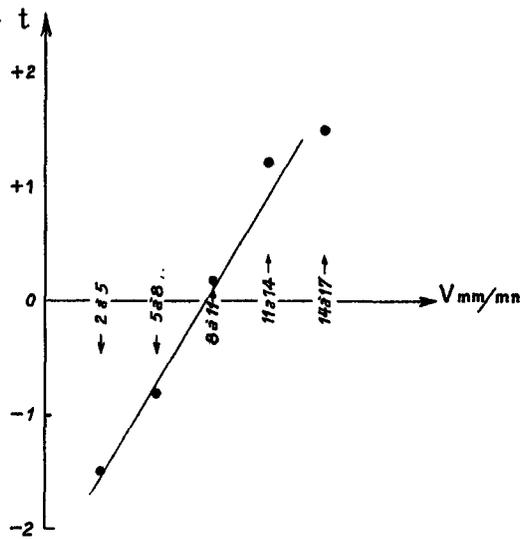
Figure 2. Test de Henry sur les V

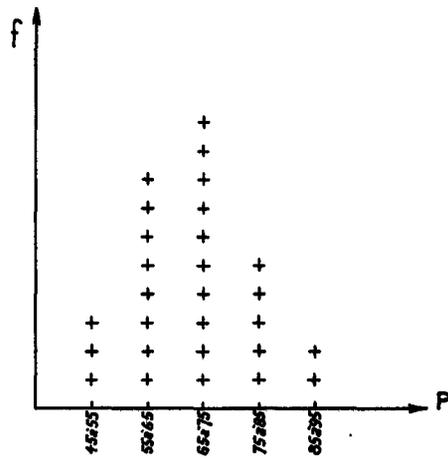
Figure 4. Diagramme de fréquence des P

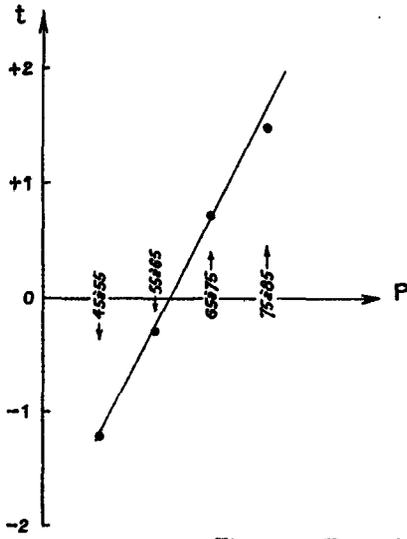
Figure 5. Test de Henry sur les P

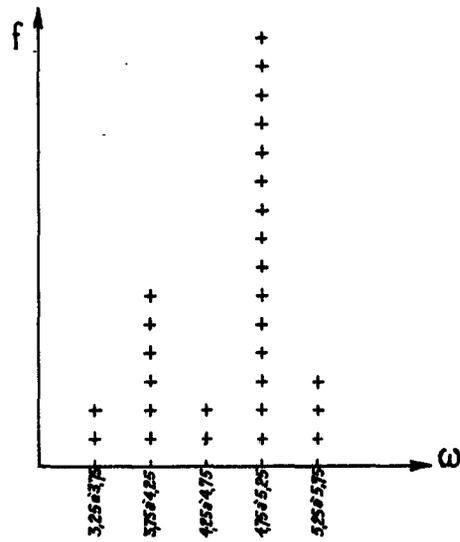
Figure 7. Diagramme de fréquence des  $\omega$

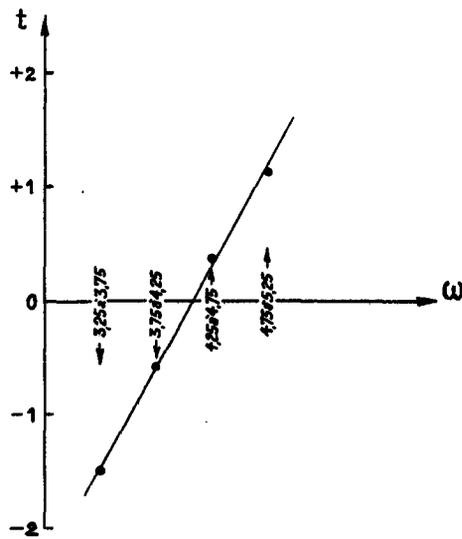
Figure 8. Test de Henry sur les  $\omega$

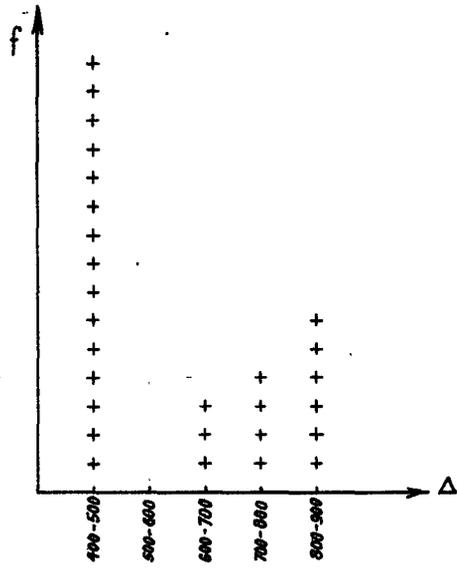
Figure 11 - Diagramme de fréquence des  $\Delta$
