**Fluides difficilement
inflammables**

**Recueil
N°
54**

Rapport final

Centre d'études et recherches des Charbonnages de France

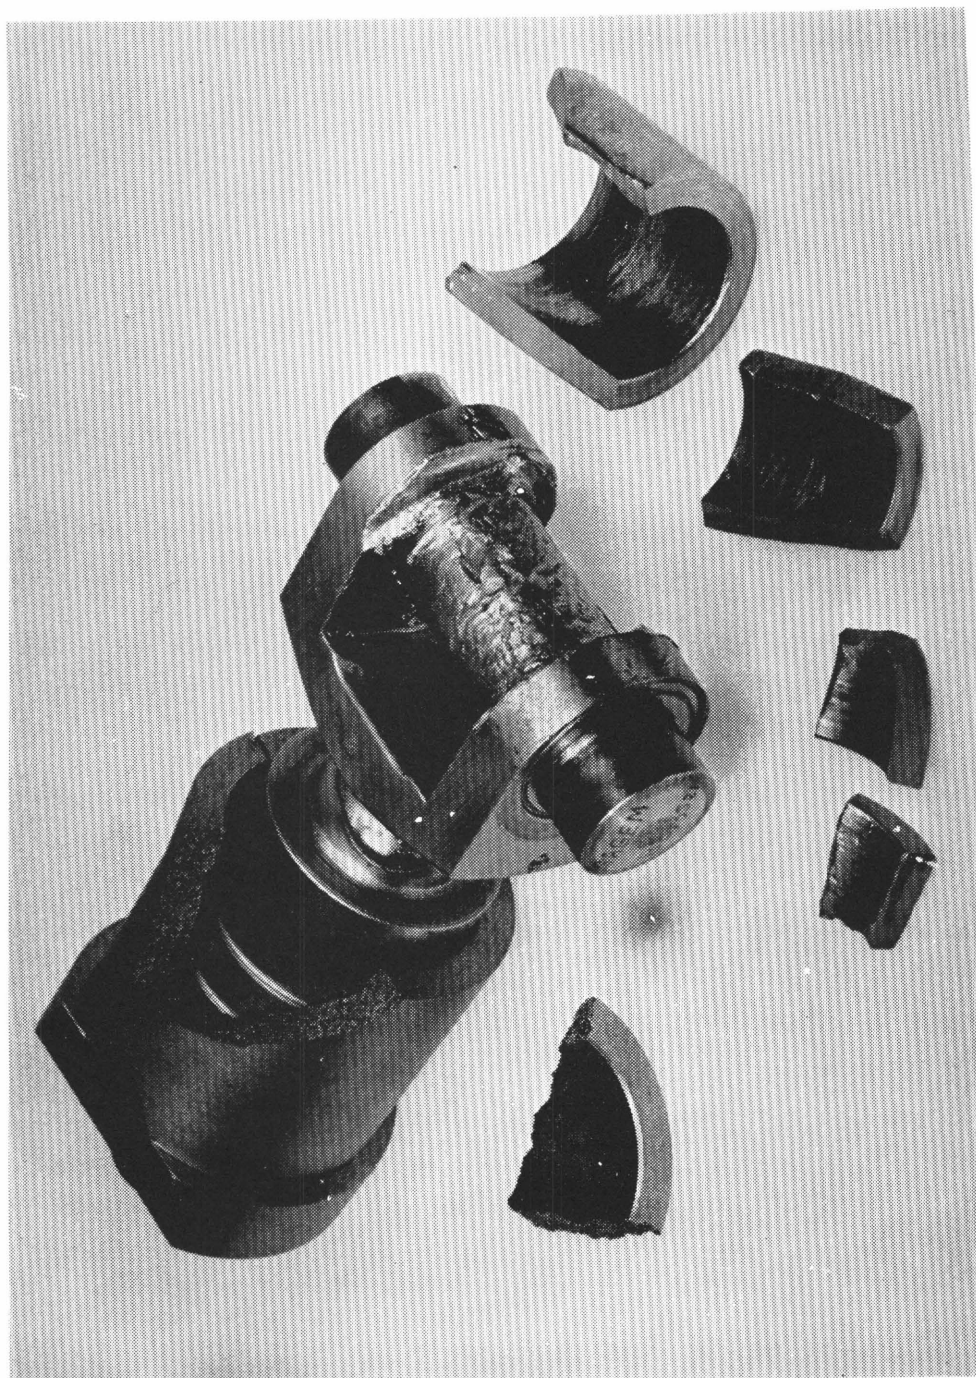
Figure 19

Ensemble piston-cylindre-galet n° 8
détérioré au cours de l'essai

4.1.5.1 - Rupture de l'ensemble piston-cylindre-galet n° 8 (cf figure 18 et 19) :

Ce couple se transmet au piston par l'intermédiaire de la rotule. Le piston (2) exerce alors contre le bord de l'alésage un effort F d'autant plus important que, au fur et à mesure de l'usure de la chape (3), le couple dû au frottement s'accroît et le piston (2) sort davantage de son alésage. Cet effort a augmenté au point de causer l'éclatement de la chemise (1) et par suite l'arrêt du treuil.

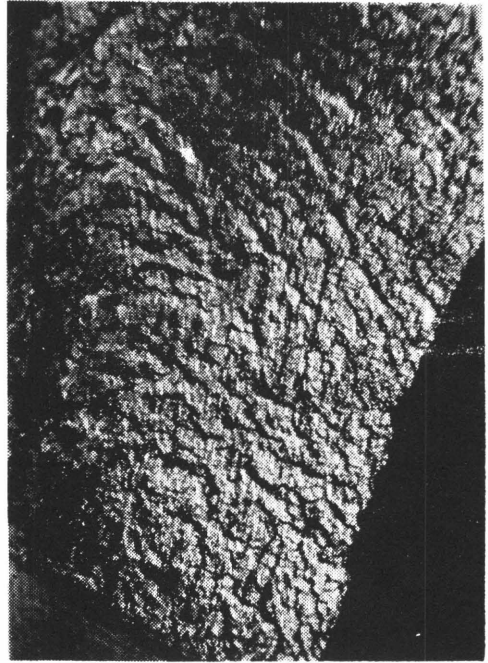
Figure 20

Axe 6 (face écaillée)

Les examens métallographiques que nous avons effectués nous permettent d'affirmer que la détérioration des axes s'est bien faite par écaillage. Dans le cas présent les lignes de moindre résistance qui offrent un chemin à la propagation des fissures sont les lignes de carbures hypereutectoïdes précipités dans les joints de grain. Dans le cas de fonctionnement à l'huile ces mêmes axes se détériorent également par écaillages, ainsi que peut le prouver l'examen d'axes provenant de treuils révisés dans les Ateliers Centraux.

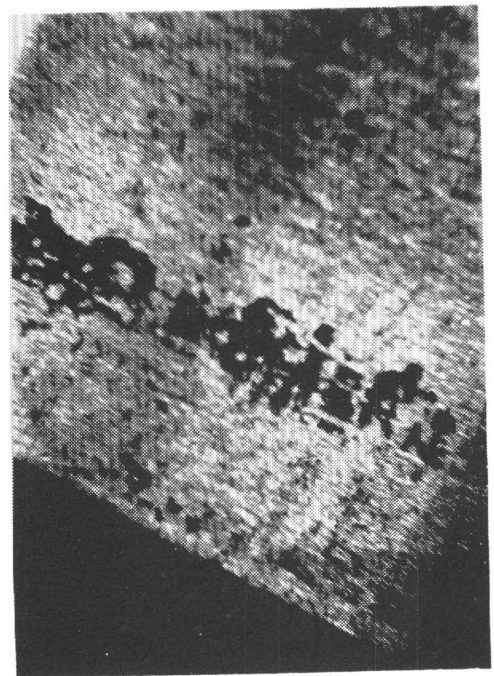
Figure 21

Axe 9 avec piqûres naissantes

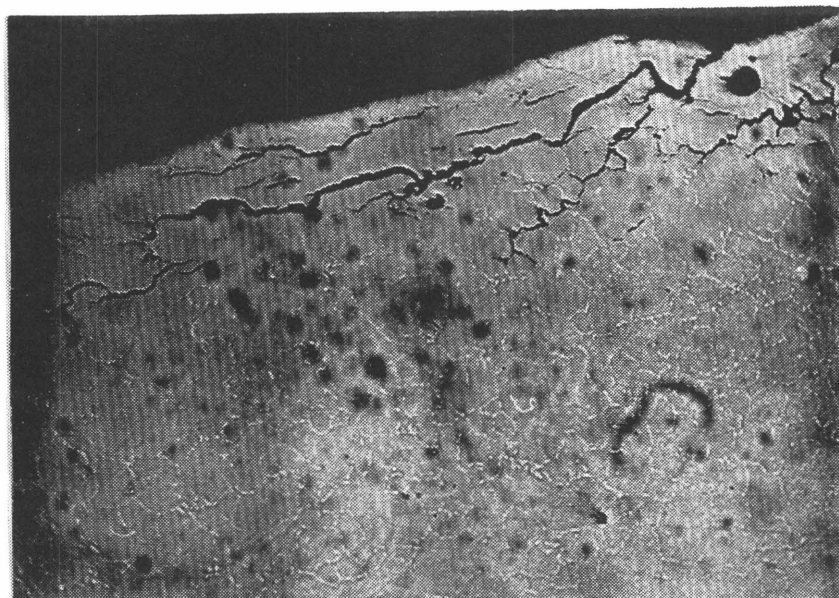
Figure 23

La figure 23 montre le cheminement de fissures le long de la surface dans la zone cémentée.

Cheminement des fissures dans la zone cimentée

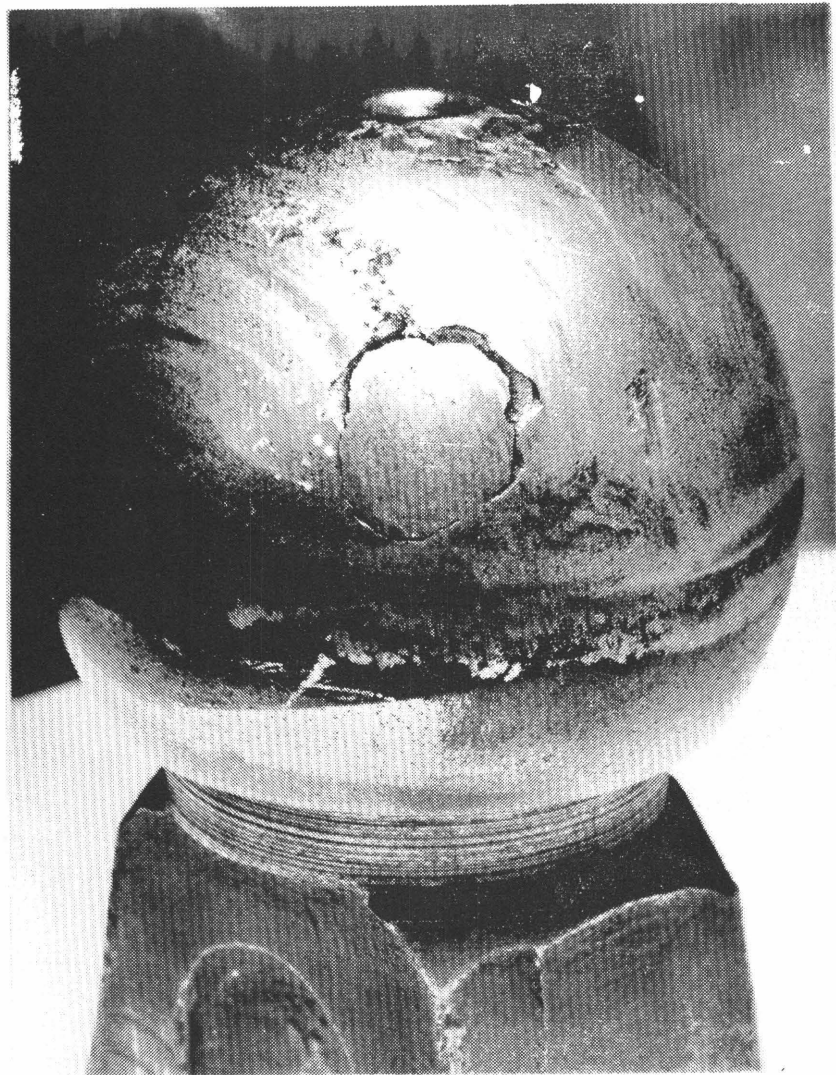
Figure 25

Vues d'une rotule de bielle après 400 heures
d'essai avec polyglycol normal

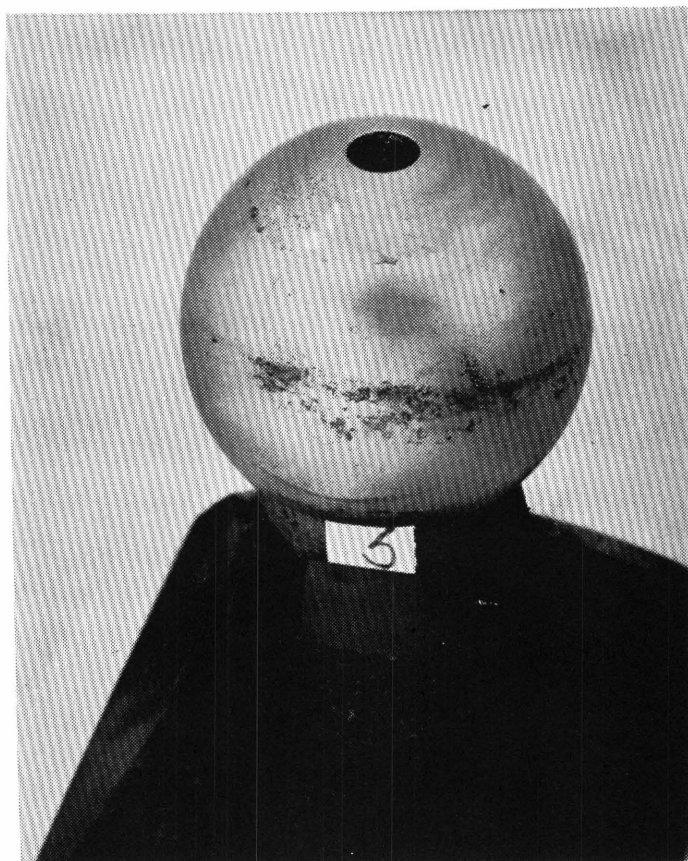
Figure 38

Rotule n° 3 à la fin de l'essai
